CLOS PÀCHEM

Etapas constructivas del edificio

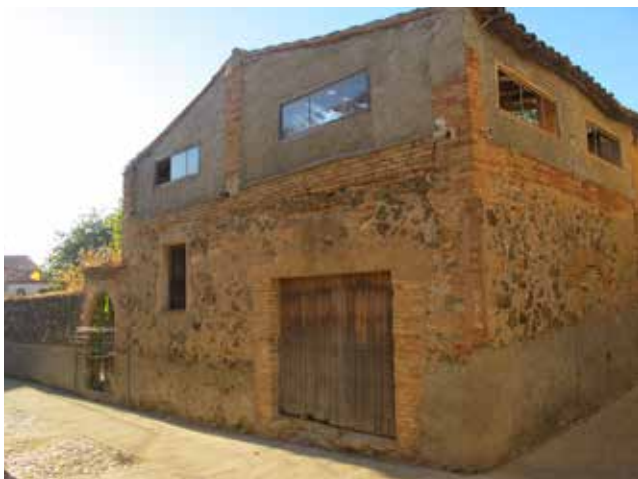
1-2

En un inicio, la parcela estaba parcialmente ocupada por una construcción en mal estado de planta baja y piso, que ocupaba aproximadamente un tercio de la superficie total del solar (*ver foto 1*). El resto de la parcela estaba vacía, con alguna vegetación salvaje, que había ido apareciendo con el tiempo.

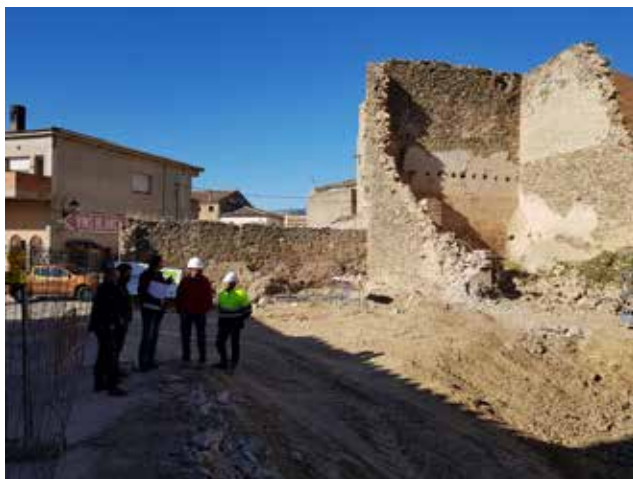
Se derribó gran parte del edificio existente, manteniendo las medianeras y algunas partes del muro de fachada de la calle Piró, para integrarlas en el nuevo edificio. (*ver foto 2*)

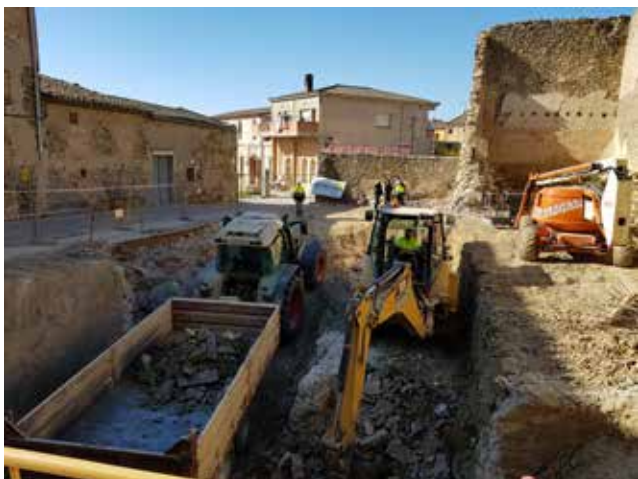
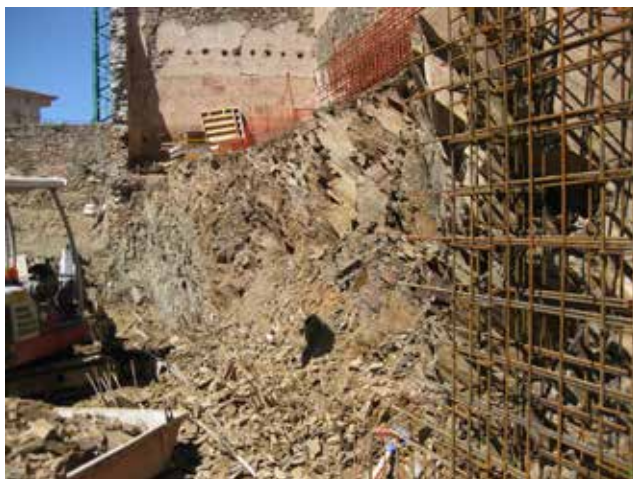
3-4

Con el derribo hecho, tocaba realizar la excavación del sótano, para ubicar el espacio donde se realiza la crianza del vino en barricas y se almacena el vino embotellado. Esta excavación, llevó algunos obstáculos por la inestabilidad de una de las protagonistas del Priorat, la Llicorella. (*ver fotos 3, 4*)

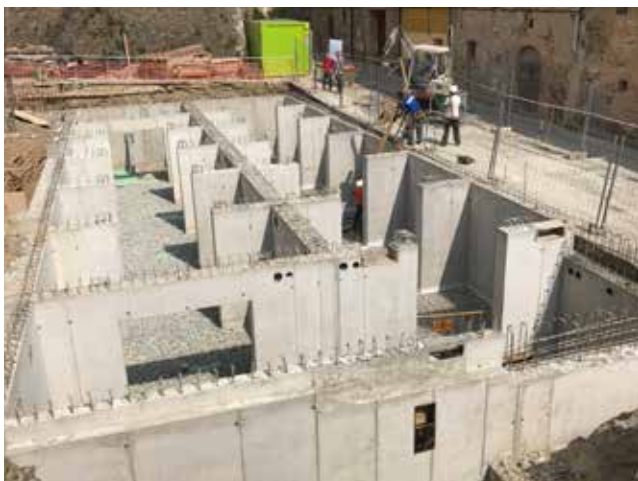
5-6

Se iban construyendo en paralelo los cimientos del futuro edificio y los muros de contención de hormigón armado que iban delimitando y configurando el nuevo sótano en diferentes espacios en retícula. (*ver foto 5*)

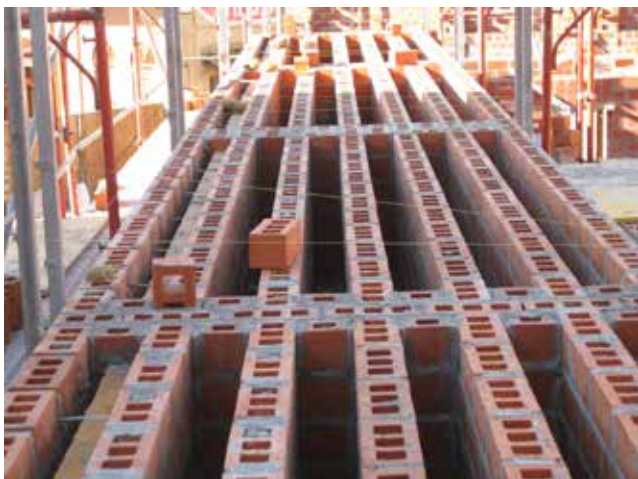
7-8

—En la fachada sur, el cierre está formado por 7 hojas de paredes cerámicas de 11,5 cm. de espesor cada una, con separaciones entre hojas de 13,5 cm., con un espesor total de cierre de 161 cm. (*ver foto 7*)

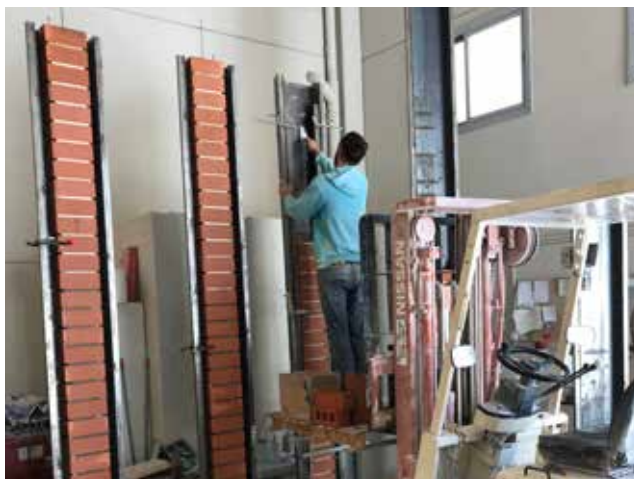
—Se construyeron de una forma manual 721 ml de vigas cerámicas hechas con los mismos ladrillos de las paredes. De estas vigas, inéditas hasta el momento, se tuvieron que hacer varias pruebas y muestras, hasta encontrar el procedimiento más idóneo para construirlas. (*ver foto 8*)

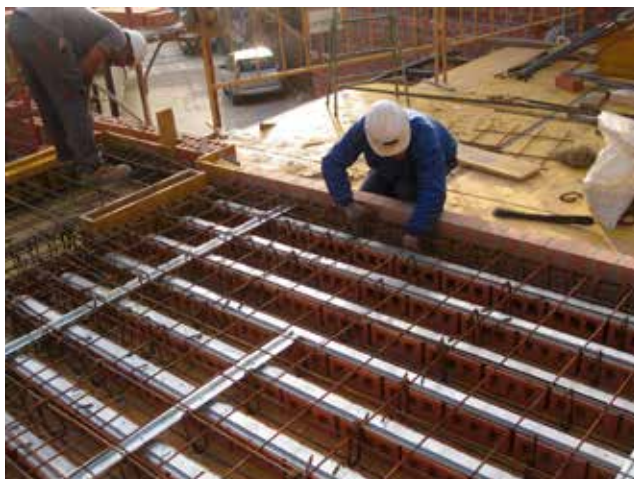
9-10

—Se realizaron forjados cerámicos también inéditos, con nervios de hormigón in-situ de 17 cm. de ancho y entrevigado cerámico de 10 cm. de ancho, realizado con el mismo ladrillo que se estaba utilizando para subir las paredes de carga del edificio. *(ver foto 10)*

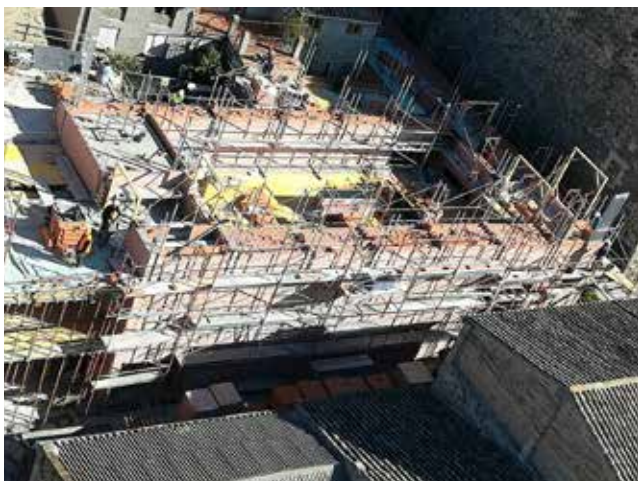
11-12

Simultáneamente a la construcción de la nave, se tenían que ir levantando también todas las paredes cerámicas del pasaje, ya que en ellas van apoyados diferentes forjados interiores y exteriores. Esto hizo que el despliegue de andamios, encofrados, ... fuera muy grande. *(ver foto 11)*

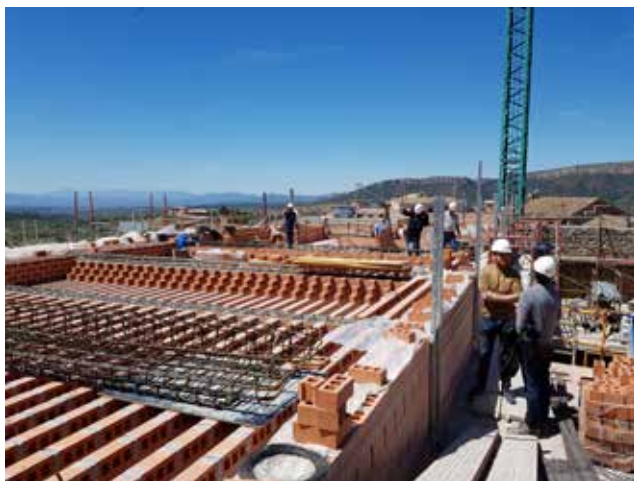
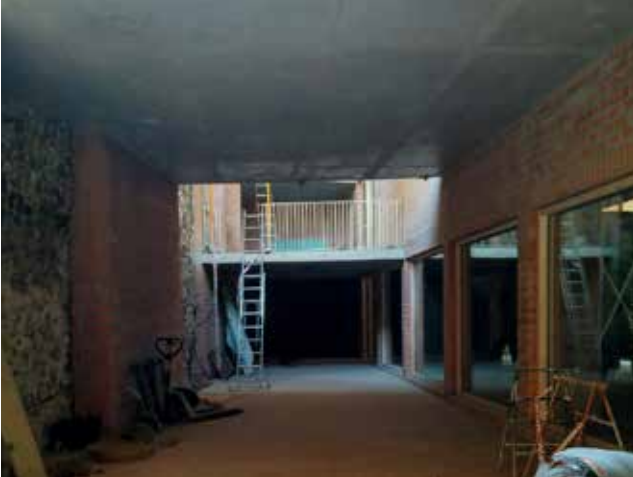
Destacar la cubierta de la nave, una cubierta inundable a dos niveles donde dependiendo del momento del día, el agua circula de un nivel a otro y las cubiertas del pasaje, verdes y escalonadas entre ellas, para permitir el paso de la agua de una a la otra. *(ver fotos 12, 13)*

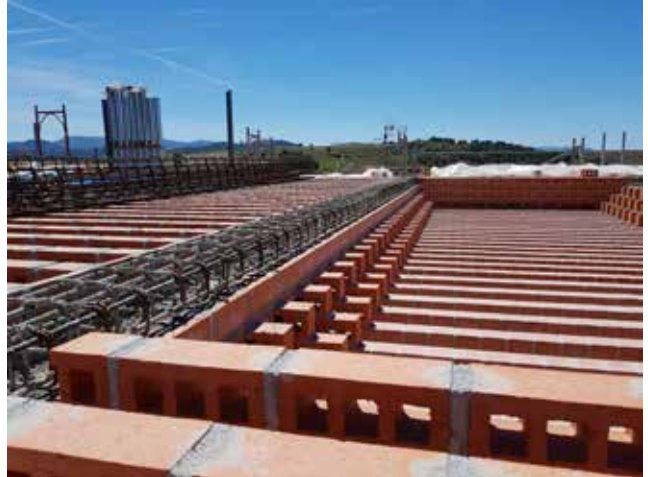
13-14

A partir de ahí, quedaba realizar todos los acabados interiores del edificio: pavimentos de hormigón y cerámicos, cerramientos exteriores e interiores de madera, y escaleras y barandillas galvanizadas. *(ver foto 14)*
